## 第三方車輛鑑定報告書

報告書序號: 483009250525

品牌/車型: 賓利 Continental GT

鑑定日期: 2025-09-30

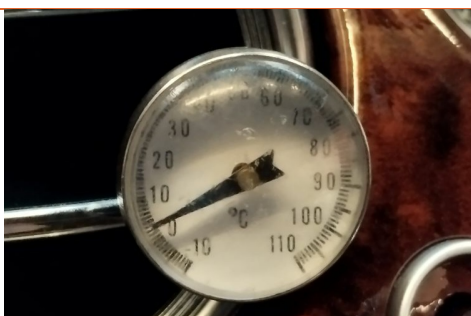
冷氣溫度

冷氣溫度: 3°C

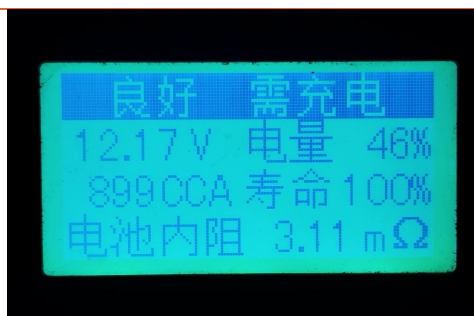
電瓶電壓

電瓶電壓: 12.1V
