## 第三方車輛鑑定報告書

報告書序號: 112005269962

品牌/車型: 賓士 E250

車身號碼: W1KZF4FB5MA909962

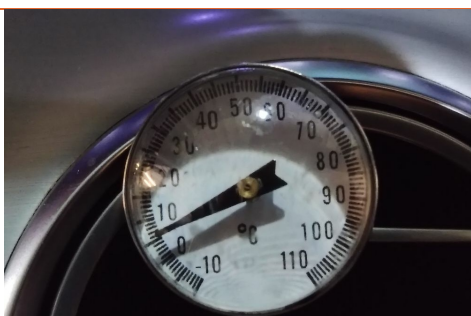
冷氣溫度

冷氣溫度: 6°C

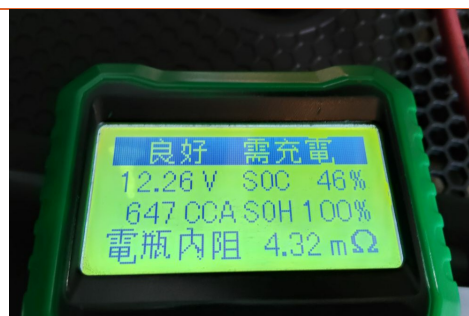
電瓶電壓

電瓶電壓: 12.2V
